# 第3節 堰塞湖處置

## 1 堰塞湖分布情形

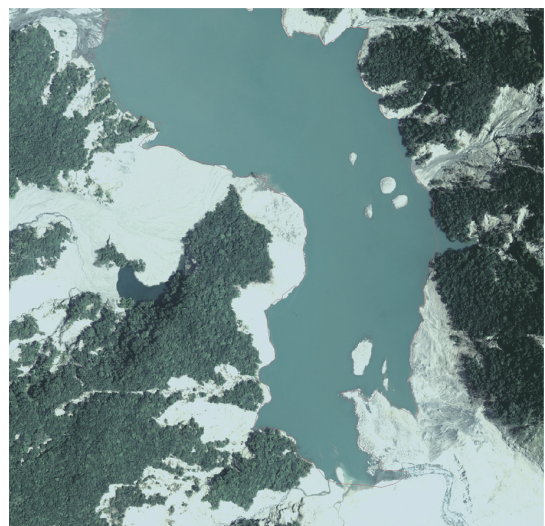
太麻里溪上游風災前後堰塞湖航照對照圖。

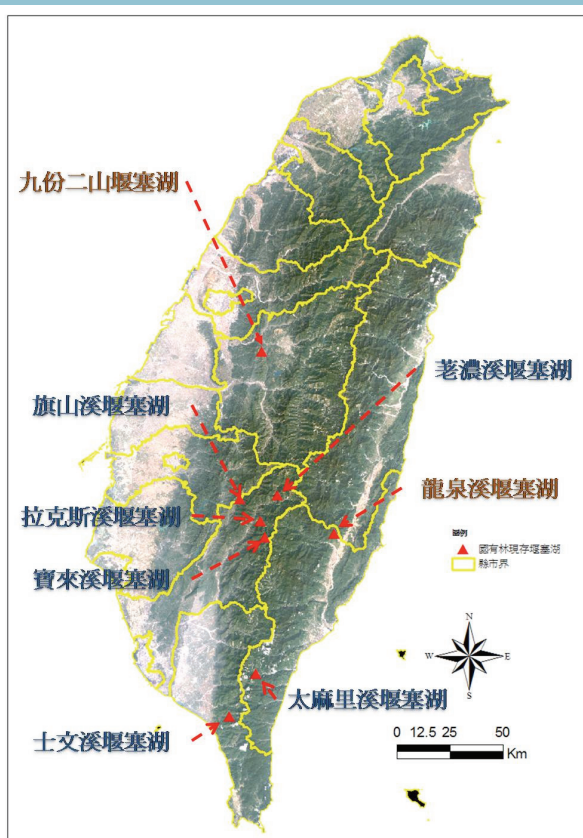
堰塞湖分布圖。

莫拉克颱風挾逾兩千毫米的雨量重創南台灣，形成十六處堰塞湖，加上風災前二處堰塞湖，合計十八處，分布在南投縣、嘉義縣、台南縣、高雄縣、屏東縣及台東縣。堰塞湖形成後短暫時日即已潰決九處，剩下的九處堰塞湖，目前經評估後沒有立即的危險。
